Bemutató jegyzőkönyv

Cég Kucsá-Ker Kft. Mérést végezte:
Kovács Balázs

Megbízó Teszt Elek
Felmérő utca 12.

Megbízás Ebben a jegyzőkönyvben mutatjuk be hogy a mérés után milyen jegyzőkönyvet kap az ügyfél.
Egyszerűsített vizsgálat az EN 13187 szerint hőkamerával került elvégzésre.

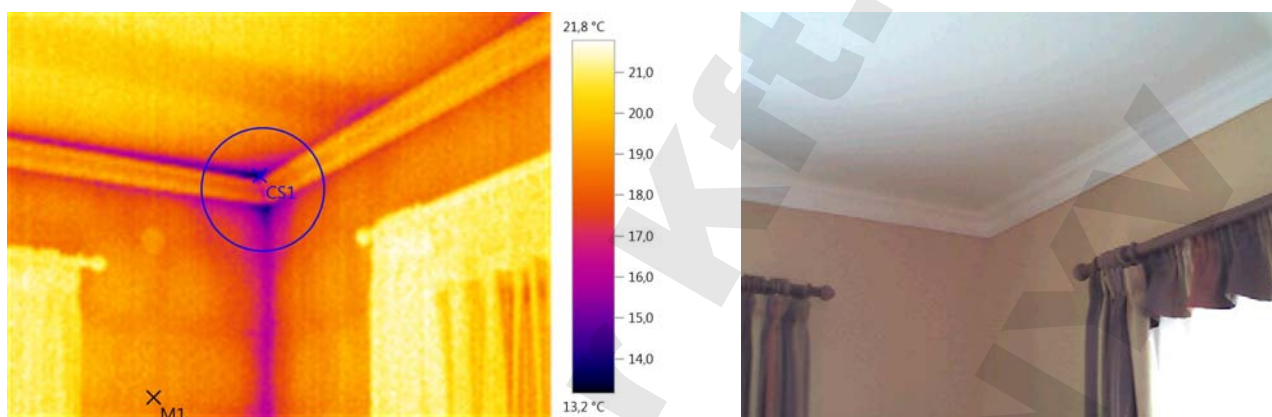
Fájl:
IV_00188.BMT

21,3 c fok és 59,7 % páratartalom esetén itt páralecsapódás, penészedés várható. A helyi magasabb páratalmat az alul elhelyezett nyitott tetejű akvárium okozza, így folyamatos a penészedés.

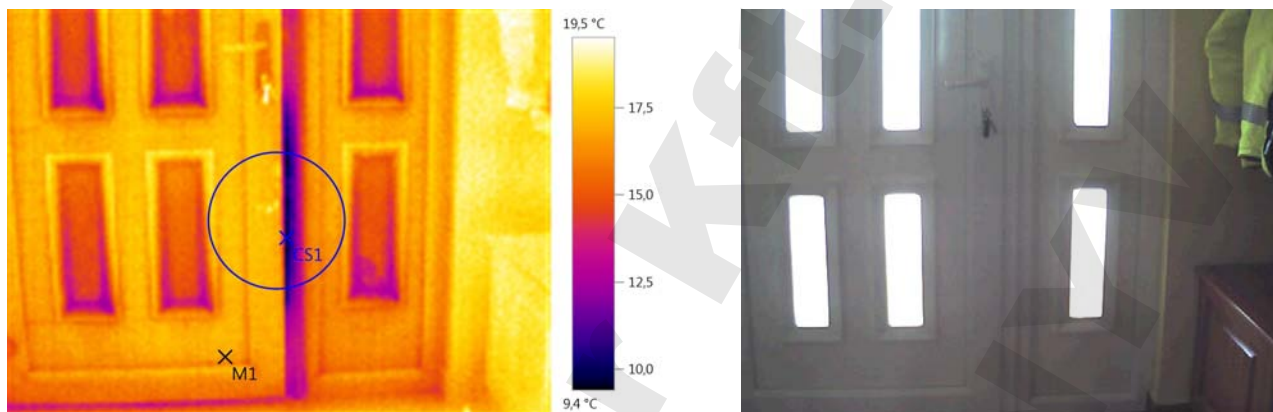
Fájl:
IV_00200.BMT

Rosszul záródó ajtó, javaslom a beállítását.

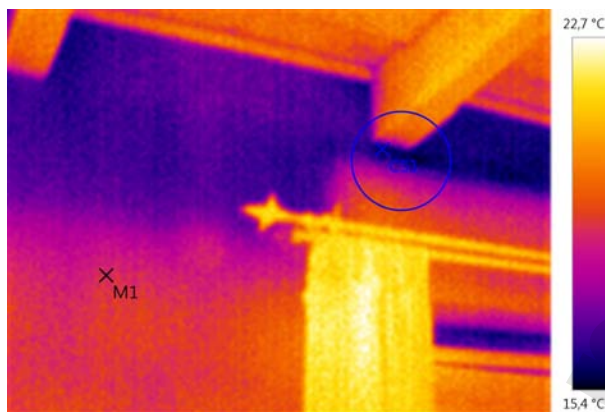
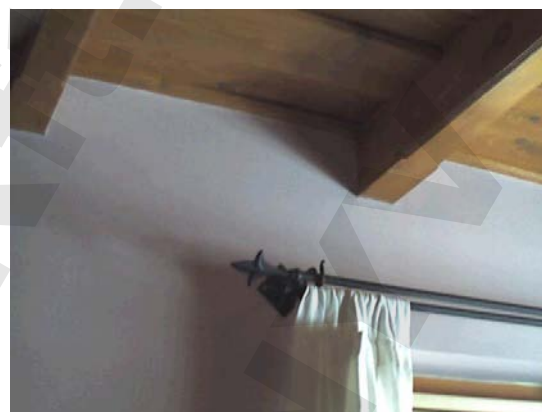
Fájl:
IV_00301.BMT

A vasbeton koszorú nincs szigetelve.

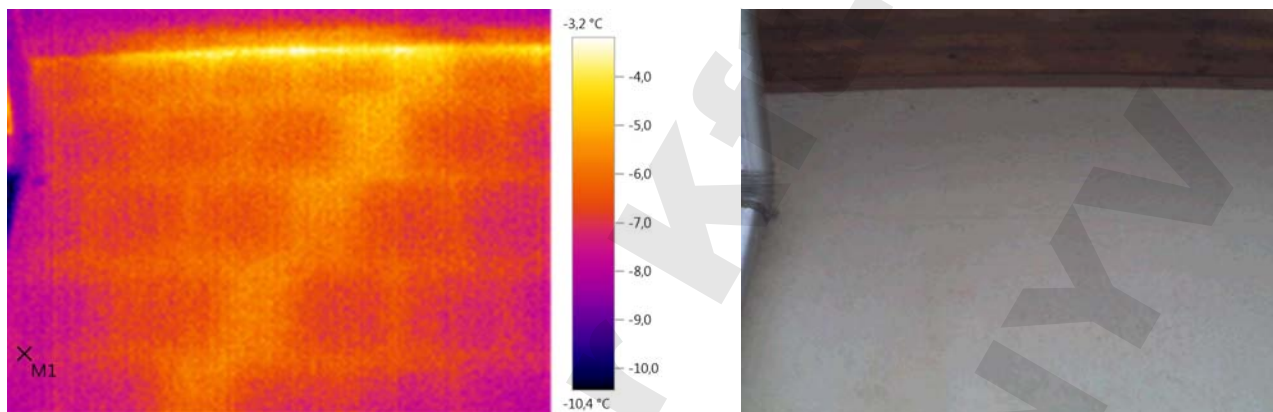
Fájl:
IV_00379.BMT

a falazatban a vágott téglát habarccsal egészítették ki.

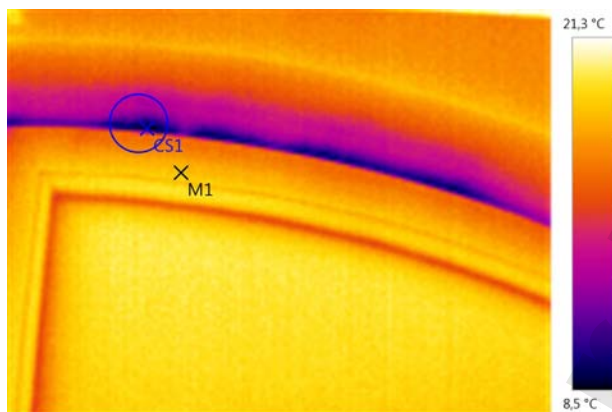
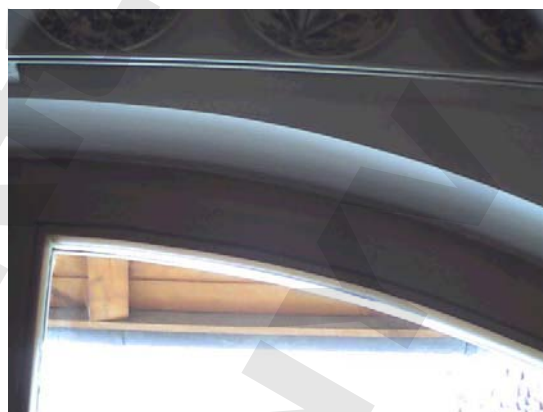
Fájl:
IV_00512.BMT

Záródási hiba, javaslom az ablak beállítását.

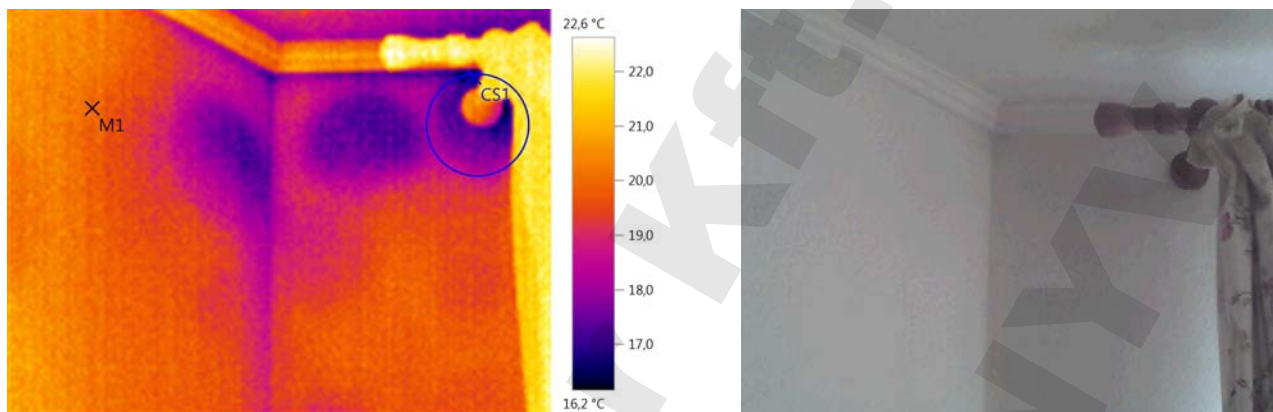
Fájl:
IV_01079.BMT

Mért objektum	Hőm. [°C]	Kiadva	Refl. Hőm. [°C]	Megjegyzések
Mérési pont 1	19,8	0,95	20,0	Fal hőm
Hidegpont 1	16,2	0,95	20,0	A gk réteg mögött mozog a "hideg" levegő. Rossz nyílászáró illesztés miatt.

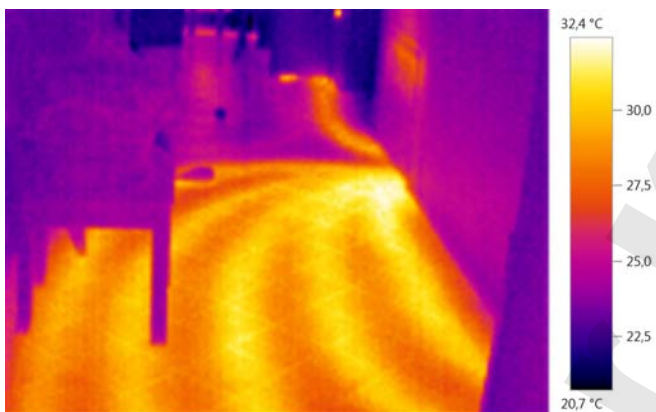
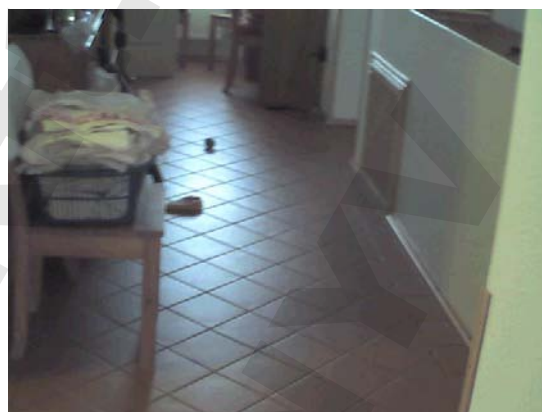
Fájl:
IV_01085.BMT

A padlófűtési csövek nyomvonalja jól kivehető.

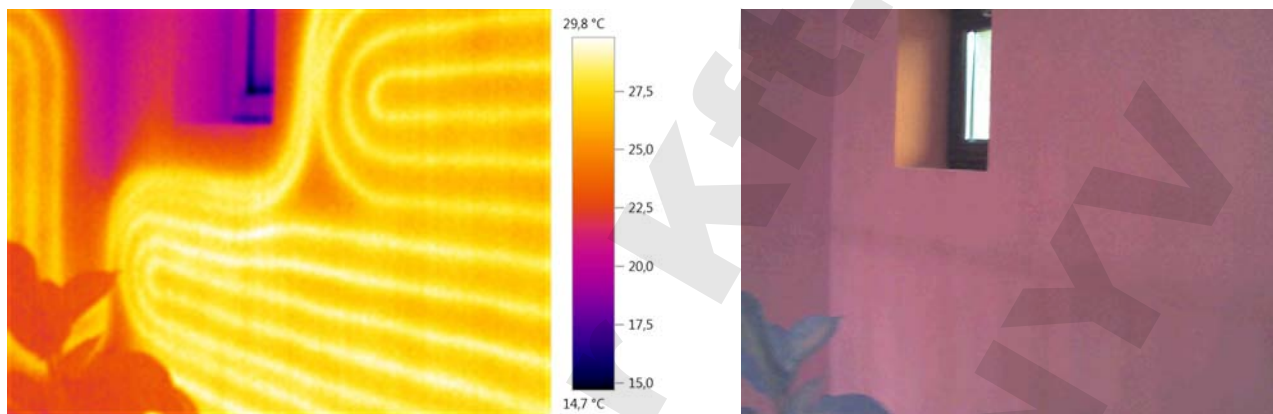
Fájl:
IV_00141.BMT

Megjegyzések:
A falfűtési csövek jól láthatóak.

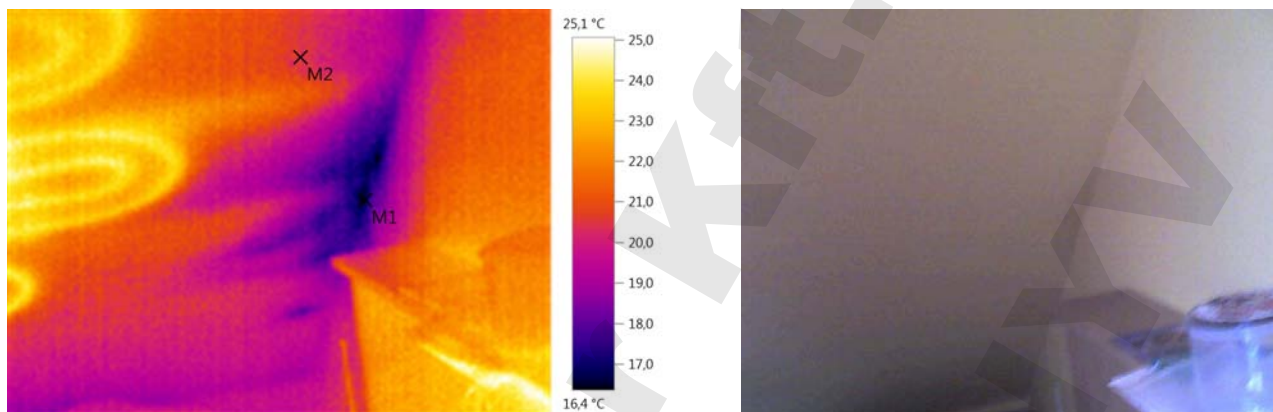
Fájl:
IV_00142.BMT

A falfűtési csövek jól kivehetőek. A sarokban a hőszigetelés hibás (mivel a tető síkjában van a sarok vonala, így valószínű hogy a szálal hőszigetelő anyag elmuzdult, vagy átnedvesedett).

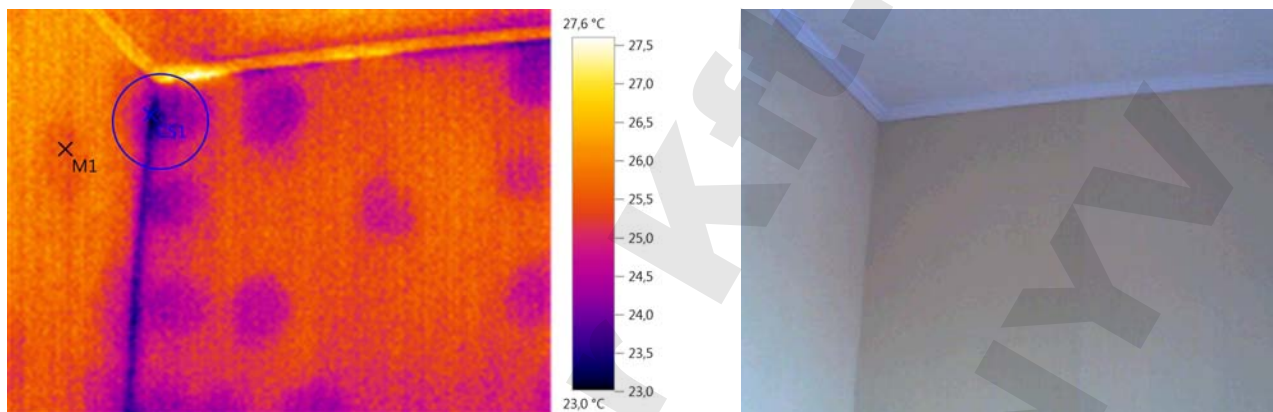
Fájl:
IV_01838.BMT

Gipszkaron ragasztási tapszok helye

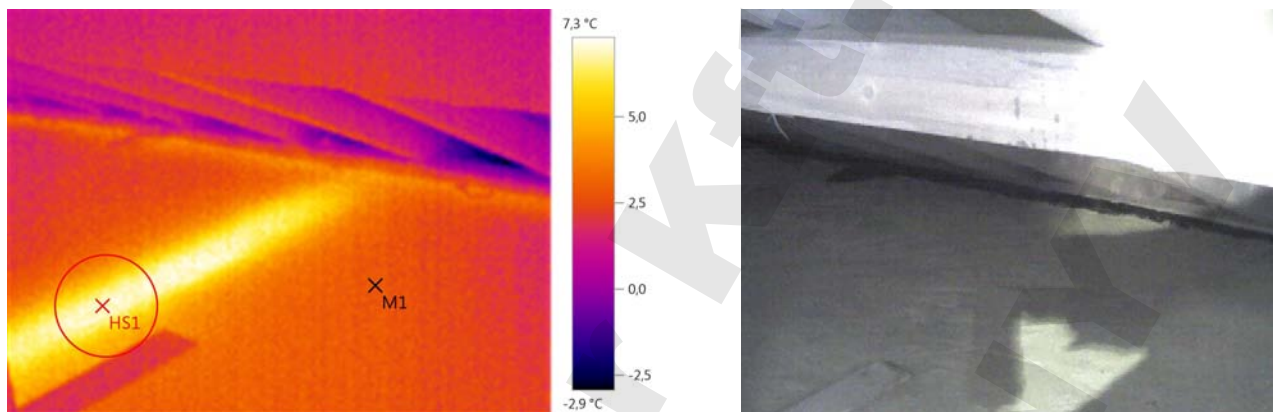
Fájl:
IV_01787.BMT

A belső válaszfal teteje nincs hőhídmentesítve.

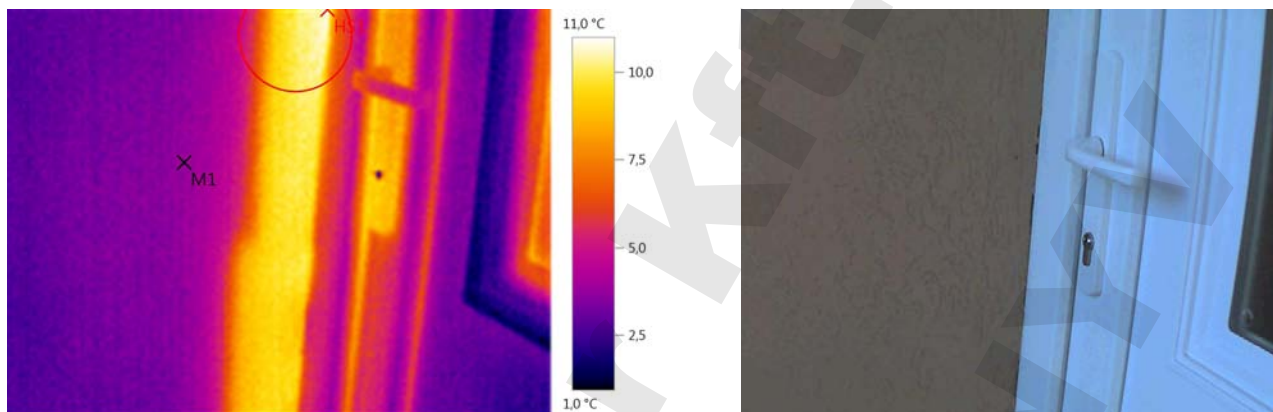
Fájl:
IV_01905.BMT

A csomópont hibás,A homlokzati hőszigetelés nem zár rá az atóra.

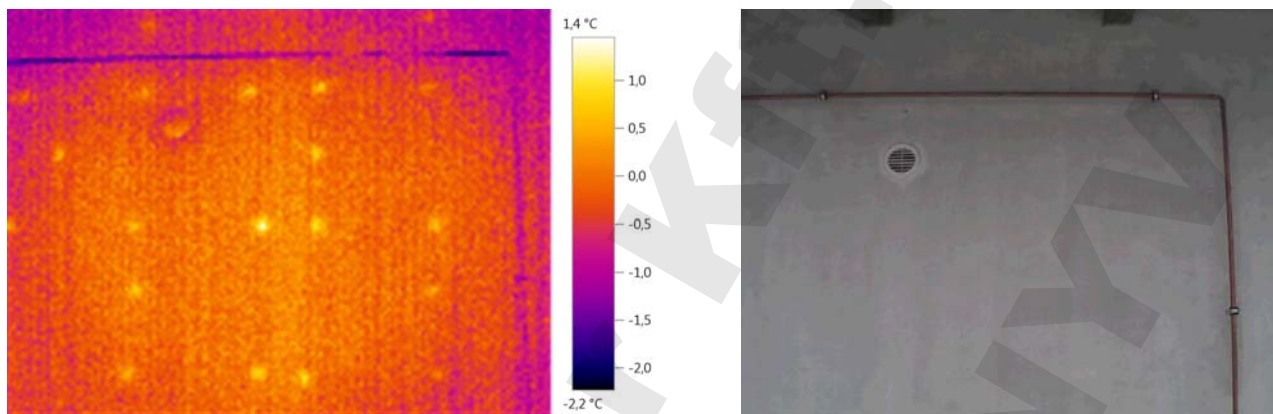
Fájl:
 IV_00228.BMT

A homlokzati rendszer rögzítésére használt dübelek nem a technológiai előírásnak megfelelően lettek beszerelve. (fém dübel esetén a szigetelőbe kell süllyeszteni és a kivágott pogácsával vissza szigetelni)

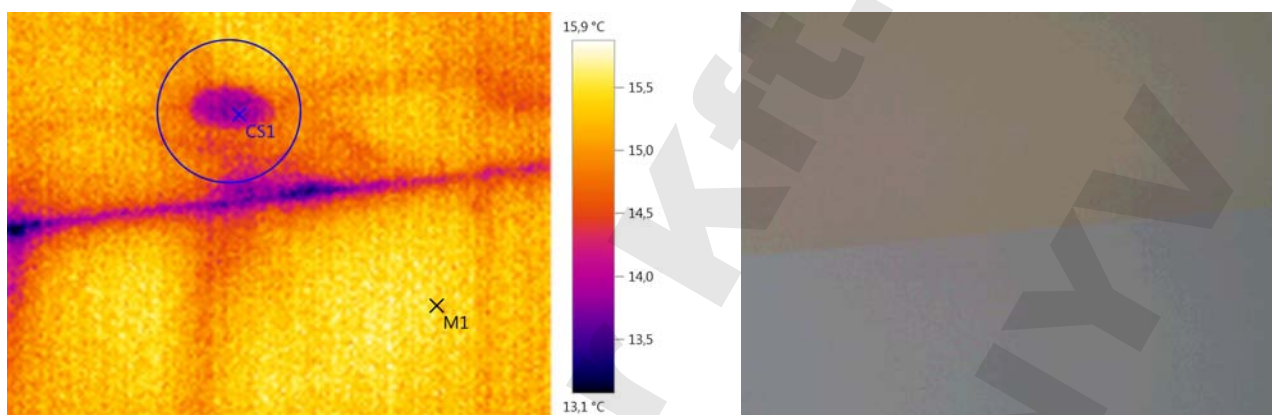
Fájl:
IV_00253.BMT

A szobában víz!! A gipszkarton mennyezet tetején beázás nyomai láthatóak.

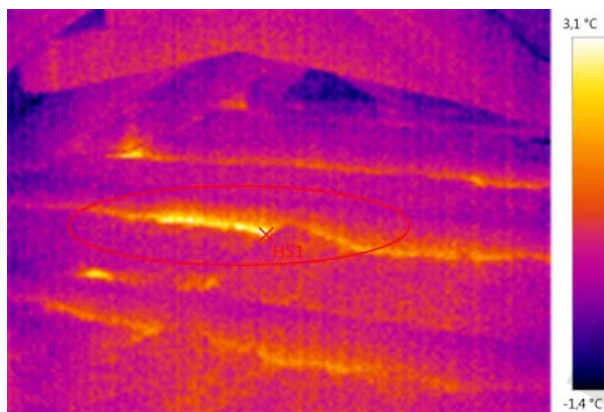
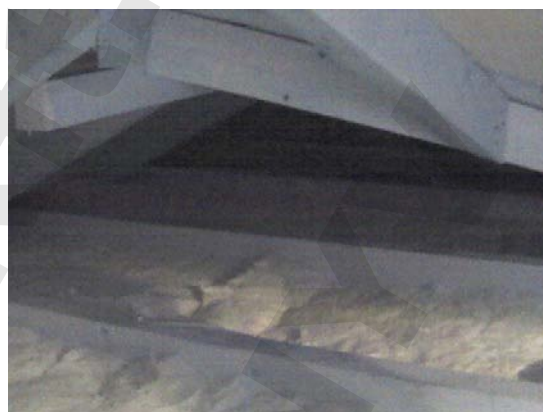
Fájl:
IV_00268.BMT

A födém szigetelése hézagos. Javasolom hogy a kétrétegű szigetelést, hossz és keresztirányban is fektessék, így elkerülhetőek a hézagok.

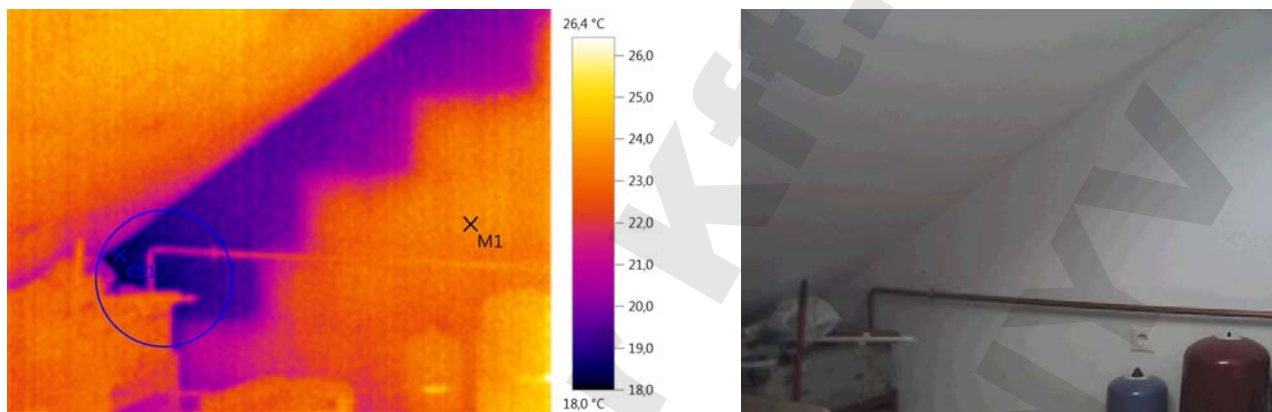
Fájl:
IV_01447.BMT

A tűzfal tetejére betonozott rész, nincs megfelelően hőszigetelve

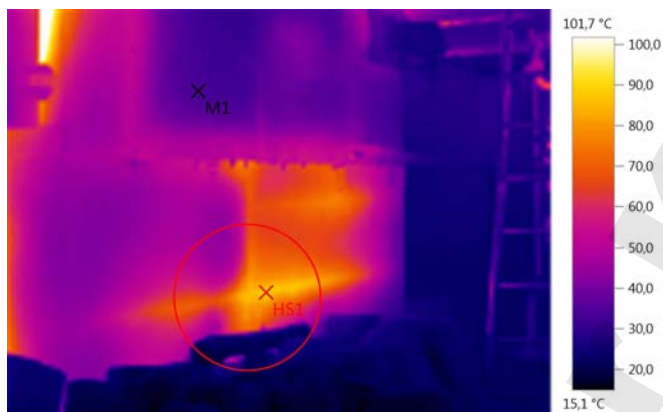
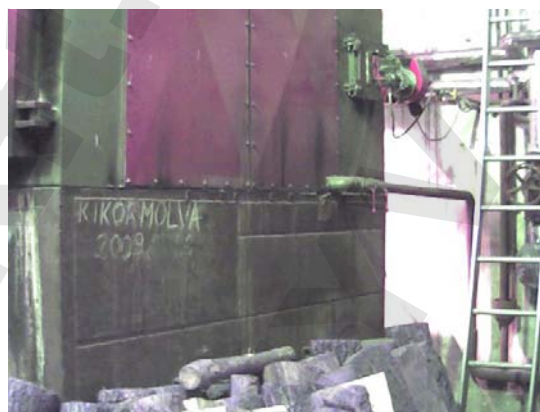
Fájl:
IV_01245.BMT

A kazánban a belseje javításra szurul. (átégett a szigetelés)

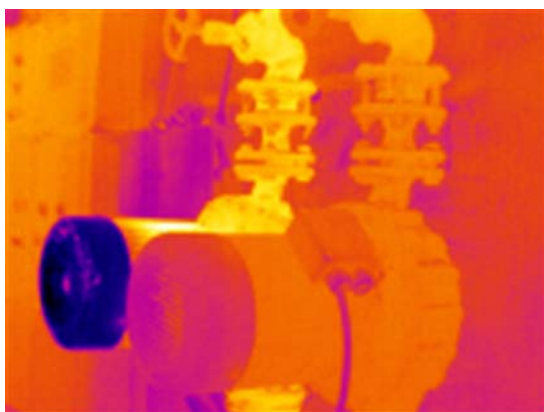
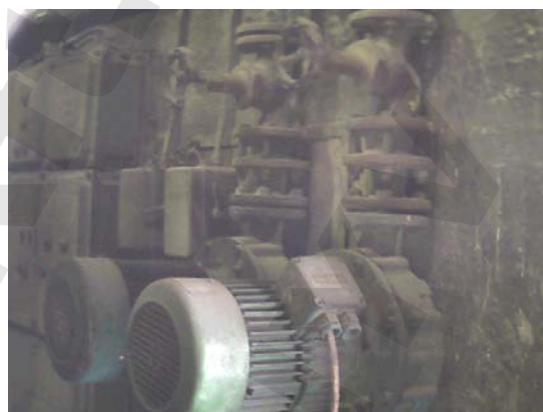
Fájl:
 IV_01254.BMT

Megjegyzések:
 Csak a baloldali szivattyú működik.

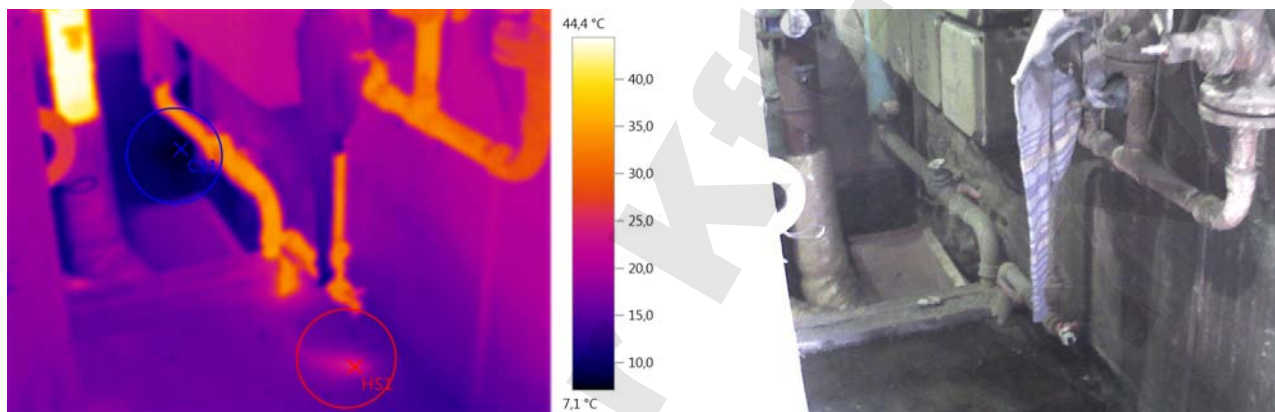
Fájl:
IV_01255.BMT

Mért objektum	Hőm. [°C]	Kiadva	Refl. Hőm. [°C]	Megjegyzések
Hidegpont 1	7,1	0,95	20,0	beázás helye
Melegpont 1	24,9	0,95	20,0	folyik a rendszerből a fűtési víz

A fűtési rendszer szivárog! A sarokban beázik az épület.

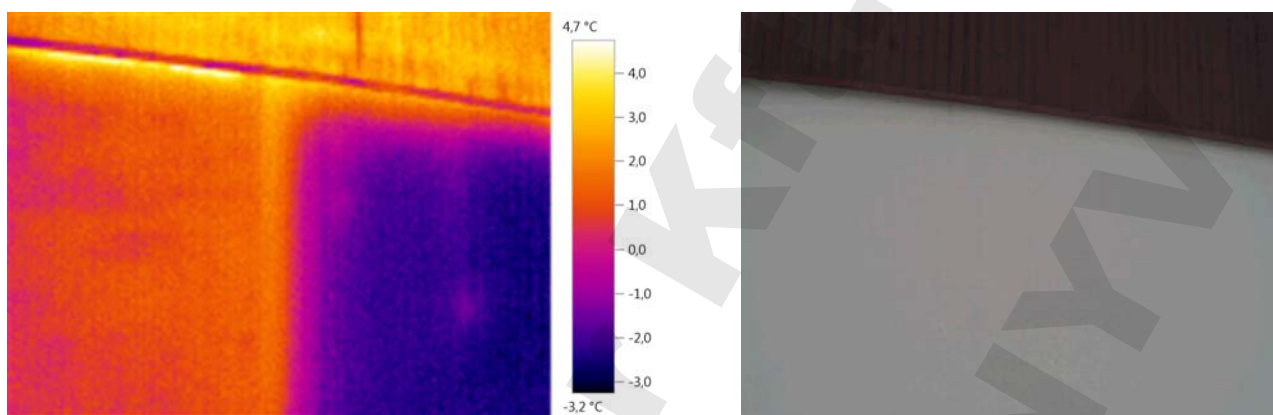
Fájl:
IV_01274.BMT

A baloldali helyiség fűtött, a jobb oldali nem.
