Bemutató jegyzőkönyv

Cég Kucsá-Ker Kft. Mérést végezte:
Kovács Balázs

Megbízó Teszt Elek
Felmérő utca 12.

Megbízás Ebben a jegyzőkönyvben mutatjuk be hogy a mérés után milyen jegyzőkönyvet kap az ügyfél.
Egyszerűsített vizsgálat az EN 13187 szerint hőkamerával került elvégzésre.

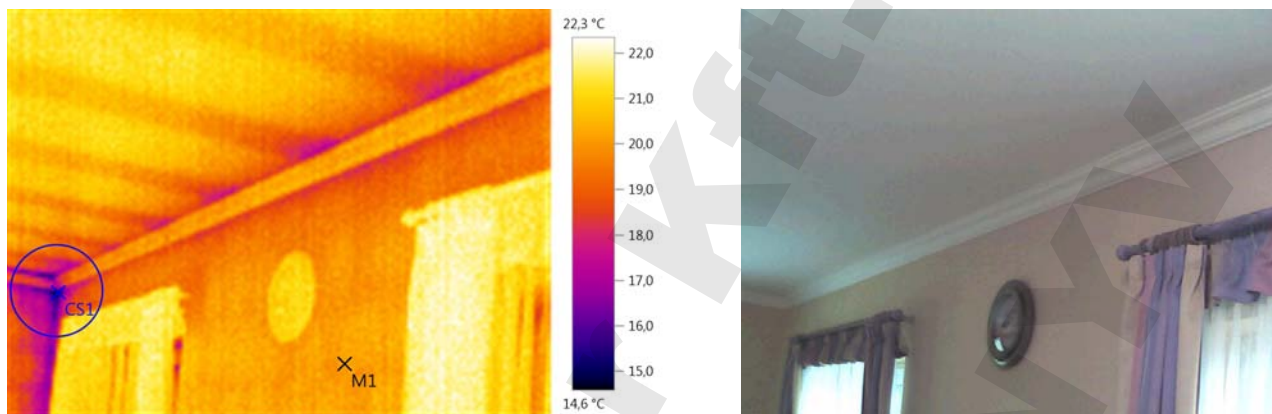
Fájl:
IV_00187.BMT

Mért objektum	Hőm. [°C]	Kiadva	Refl. Hőm. [°C]	Megjegyzések
Mérési pont 1	20,2	0,95	20,0	-
Hidegpont 1	14,6	0,95	20,0	-
